红圣精艺玻璃科技有限公司
玻璃瓶深加工项目（阶段性）
竣工环境保护验收监测报告表

建设单位：四川红圣精艺玻璃科技有限公司

编制单位：四川溯源环境监测有限公司

2025年8月

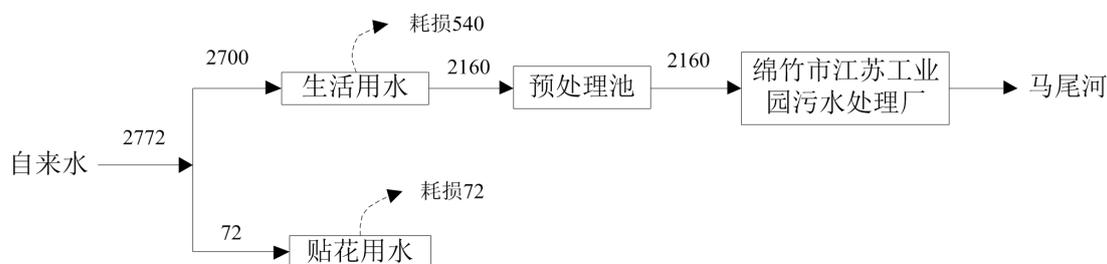
图 2-1 项目水平衡图 (单位: m³/a)

根据业主提供的资料及现场核实情况，本项目用水主要为员工生活用水和贴花用

水，主要排水为生活污水。项目项目用水、排水情况一览表见表 2-6，水平衡图见图 2-6。

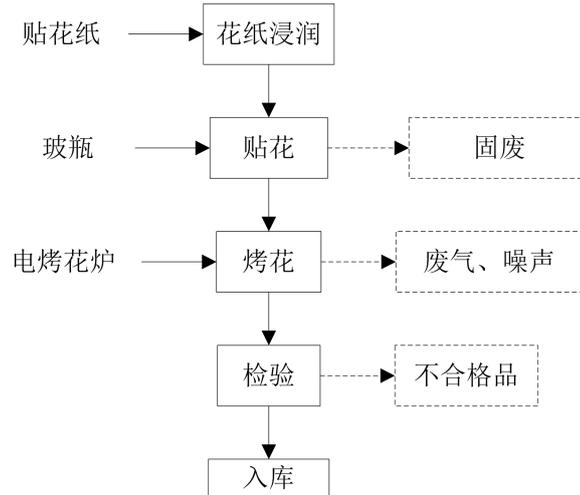
图 2-2 贴花烤花生产线工艺流程及产污节点图

- 1、花纸浸润：人工将购入的贴花纸先放入盛有自来水的容器中进行浸泡软化，软化时间为 20s~30s。
 - 2、贴花：人工将玻瓶运至贴花线进行任务分配，然后工人将浸润后的贴花纸去除可撕膜，将图案转移到玻璃瓶上，此过程将产生固废。
 - 3、烤花：将贴好花的玻璃瓶经传送带送至低温烤花炉内进行电加热，加热温度为 170~180℃，加热约 60min，烤花完毕传送至检验位置。
 - 4、检验：成品最终进入人工检验台，检验产品贴花是否完整。此过程会产生不合格品。
 - 5、入库：检验合格的产品入库。
- 其工艺流程如下图所示：

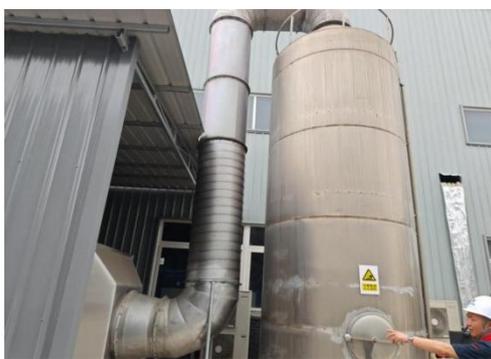
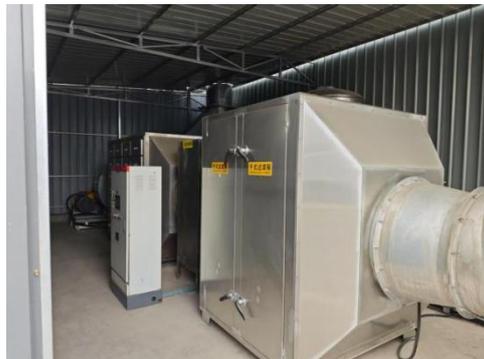
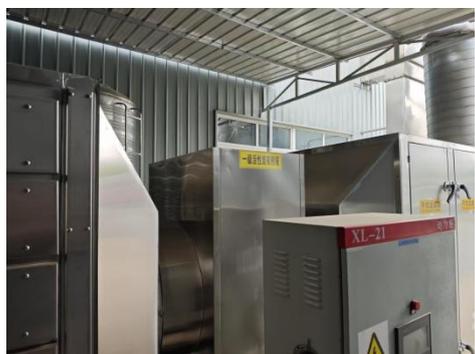
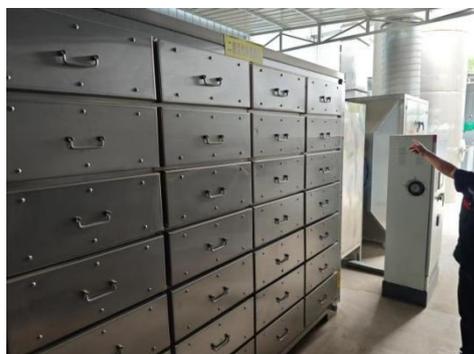
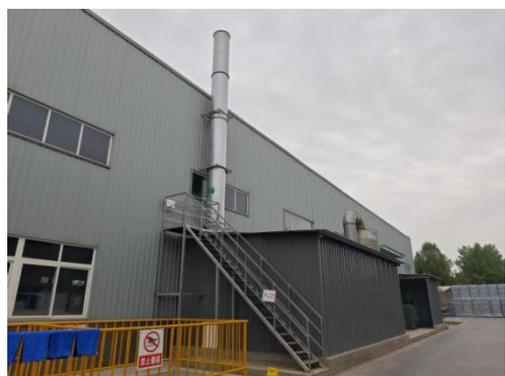
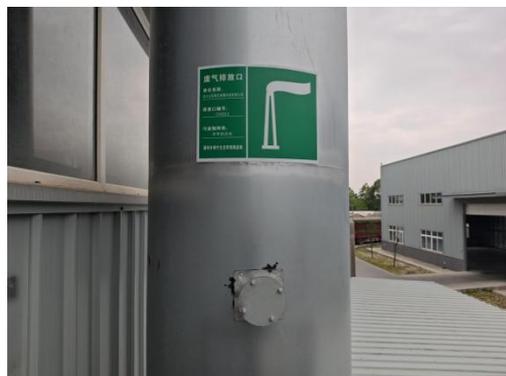
烤花有机废气：项目烤花时产生的有机废气经“喷淋塔+水雾过滤棉+二级活性炭吸附”处理后，经1根15m高排气筒（DA002）排放。

<p>喷淋塔</p>		<p>水雾过滤棉（干式过滤箱）</p>

<p>一级活性炭吸附箱</p>		<p>二级活性炭吸附箱</p>

<p>15m 排气筒</p>		<p>监测孔及标识牌</p>

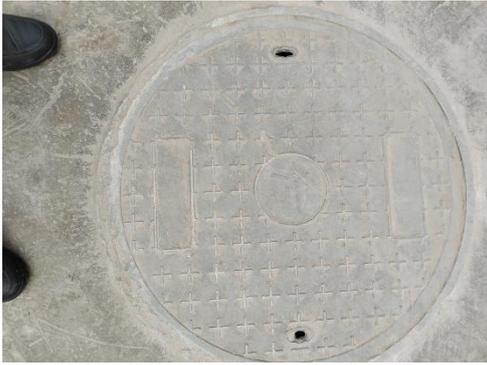
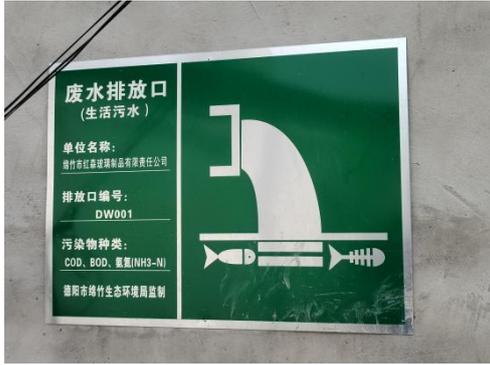
生活污水：依托红森玻璃厂区已建预处理池（容积50m³）处理达到《污水综合排放标准》（GB8978-1996）三级标准和《污水排入城镇下水道水质标准》（GB/T31962-2015）B级标准后排入市政污水管网，进入绵竹市江苏工业园污水处理厂进行处理，尾水达到《四川省岷江、沱江流域水污染物排放标准》（DB51/2311-2016）中城镇污水处理厂排放标准后排入马尾河。

预处理池		标识牌

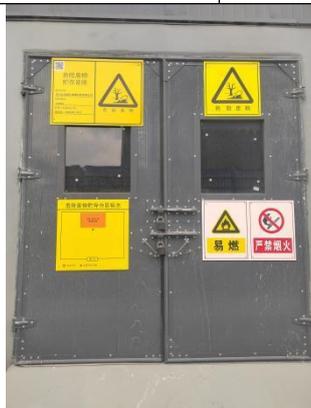
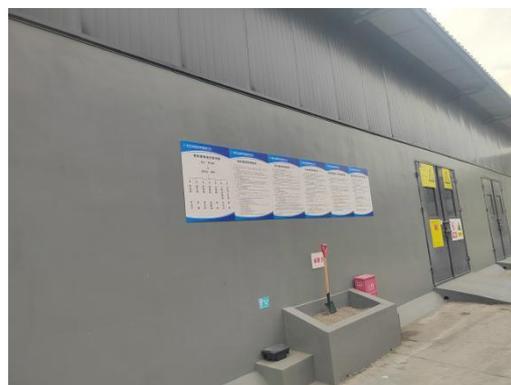
(2) 废活性炭：烤花车间产生的 VOCs 经二级活性炭吸附装置吸附，废活性炭产生量为 0.883t/a，属于 HW49 其他废物 900-039-49，暂存于危废暂存间，定期交由四川友源环境治理有限公司进行处置。

危废暂存间

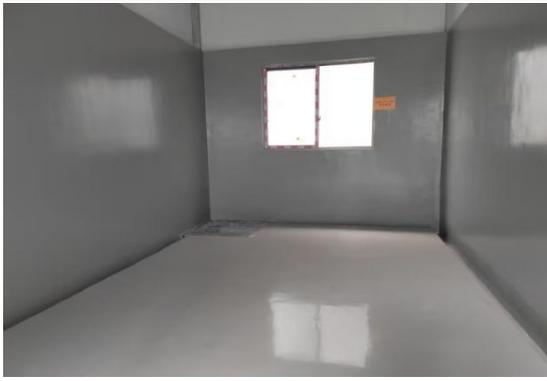
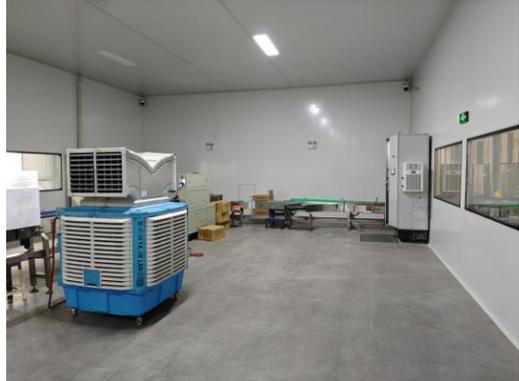
表3-4 本项目分区防渗措施及现场照片

重点防渗区：危废暂存间做重点防渗处理。危废暂存间地面采用采取“C30防渗

混凝土（防渗等级P8）+2.0mmHDPE膜，并刷有环氧树脂漆。

简单防渗区：车间办公区、玻瓶暂存区、半成品暂存区、成品暂存区、花纸暂存区、烤花车间采用一般混凝土硬化进行防渗。

重点防渗区	简单防渗区
